Ein kleiner Auszug aus der Instandhaltung...
(560KW, 1478upm, Jahrgang 1988)

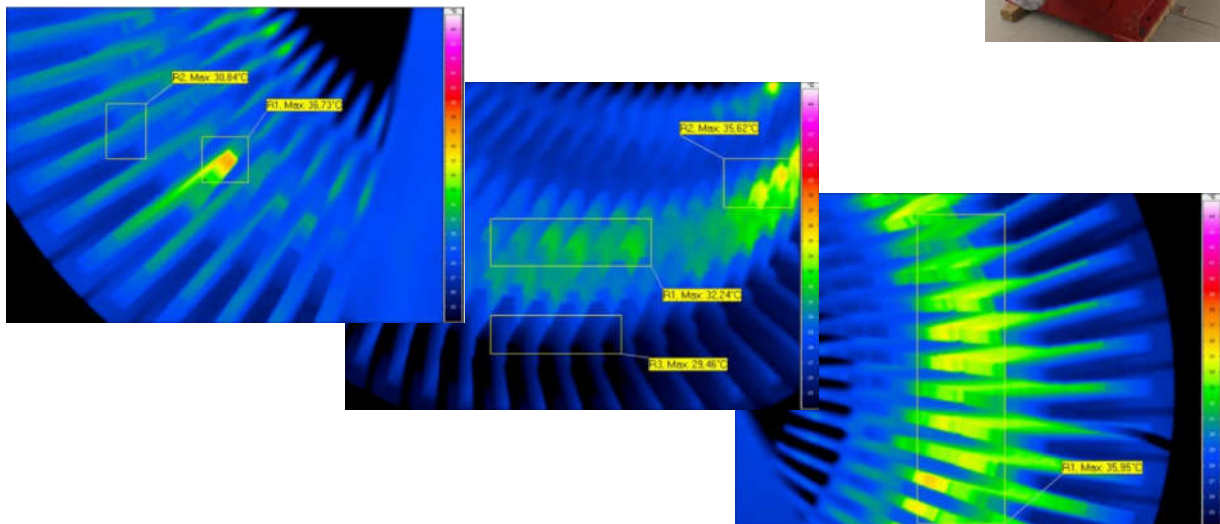
Nach dem erfolgreichen Ausbau des Antriebsmotors, wurde er demontiert und die Wicklung ausgebaut. Sämtliche Komponenten wurden einer gesamtheitlichen Kontrolle unterzogen und unerwartet ein Schaden im Blechpaket festgestellt. Durch die Magnetisierungsprüfung wurden diverse Hotspots ersichtlich welche langfristig zu einem ungeplanten Ausfall in der Wicklung führt.

Daraus resultierend wurde das Eisenpaket ausgebaut und komplett vermessen um es neu herstellen zu können. Damit es nicht einfach ein 1:1 Ersatz wird, wird ein hochwertiges Elektroblech eingesetzt, damit die Verluste im Eisenpaket verringert werden können. Es entsteht weniger Abwärme die gekühlt werden muss. Im Umkehrschluss bedeutet dies eine Verbesserung des Wirkungsgrades des Motors. Der Betreiber spart durch diese genutzte Änderung viel Energie und erhöht zusätzlich die Lebensdauer durch verminderte thermische Belastung.
